認證編號 CPF7152625C099

## 車輛資料 Vehicle Information

## 車輛認證總結報告 Vehicle Inspection Findings

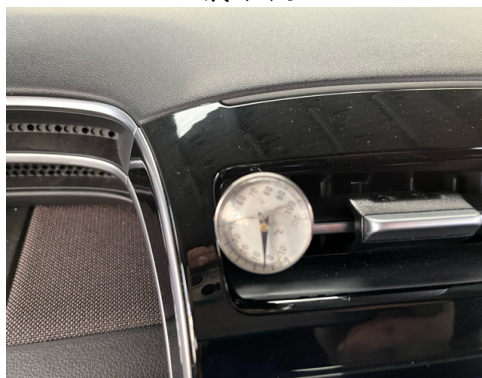
空調溫度

| 5. 前空調風速開關各段風速 | 正常 | 6. 前空調冷氣作動中央出風口溫度 | 5°C |
