認證編號 CPF7152625C101

## 車輛資料 Vehicle Information

## 車輛認證總結報告 Vehicle Inspection Findings

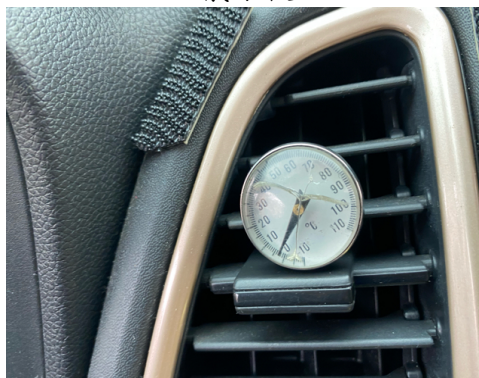
空調溫度

| 5. 前空調風速開關各段風速 | 正常 | 6. 前空調冷氣作動中央出風口溫度 | 5°C |
