# YES 車輛認證書

## 車輛認證總結報告 Vehicle Inspection Findings

認證編號 CPF7152625C102

| 車型 Model | ALTIS |

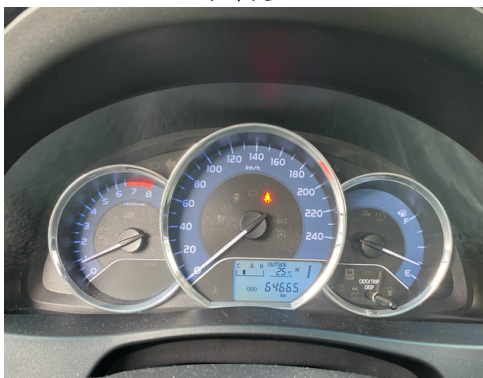
| 現況實車里程 Mileage<br>(僅揭露，不具保證效力) | 64,665 |

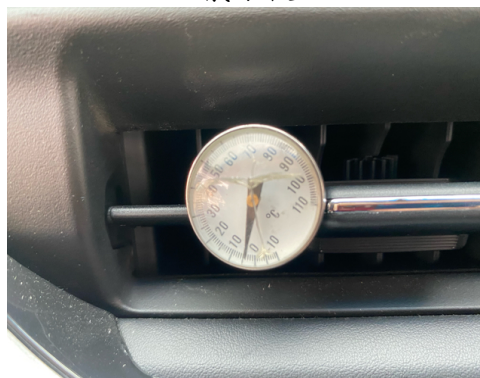
空調溫度

| 5. 前空調風速開關各段風速 | 正常 | 6. 前空調冷氣作動中央出風口溫度 | 5°C |
