認證編號 CPF7152625C103

## 車輛資料 Vehicle Information

## 車輛認證總結報告 Vehicle Inspection Findings

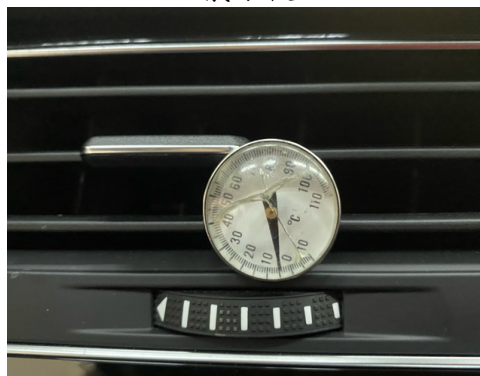
空調溫度

| 5. 前空調風速開關各段風速 | 正常 | 6. 前空調冷氣作動中央出風口溫度 | 5°C |
