認證編號 CPF7152625C107

## 車輛資料 Vehicle Information

## 車輛認證總結報告 Vehicle Inspection Findings

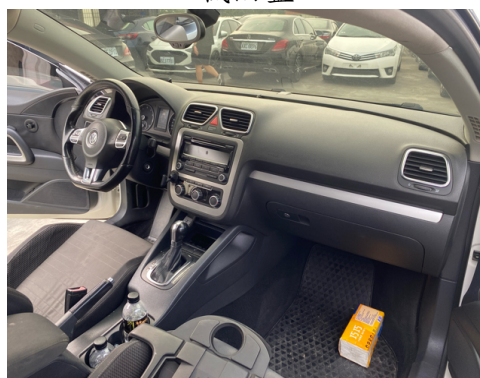
儀錶板

| 3. 警告指示燈有無異常作動 | 異常 | 4. 機油油量、油質有無異常 | 正常 |

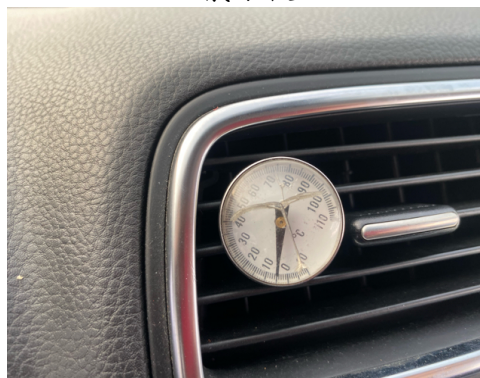
空調溫度

| 5. 前空調風速開關各段風速 | 正常 | 6. 前空調冷氣作動中央出風口溫度 | 5°C |
