認證編號 CPF7152625C108

## 車輛資料 Vehicle Information

## 車輛認證總結報告 Vehicle Inspection Findings

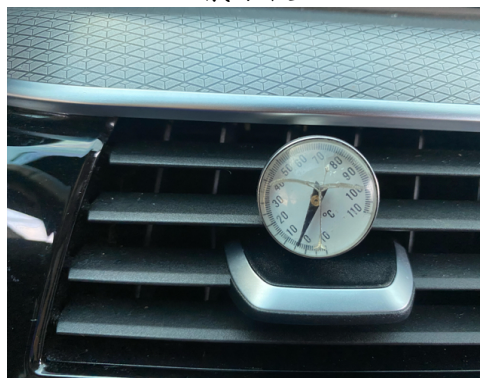
空調溫度

| 5. 前空調風速開關各段風速 | 正常 | 6. 前空調冷氣作動中央出風口溫度 | 5°C |
