認證編號 CPF7152625C109

## 車輛資料 Vehicle Information

## 車輛認證總結報告 Vehicle Inspection Findings

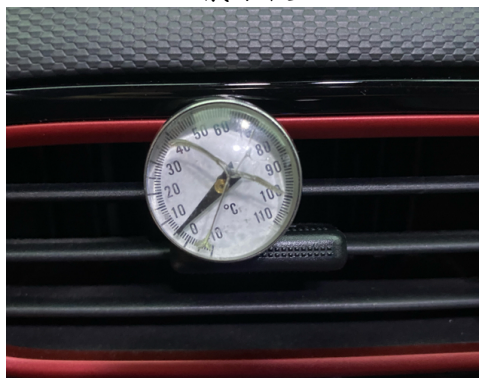
空調溫度

| 5. 前空調風速開關各段風速 | 正常 | 6. 前空調冷氣作動中央出風口溫度 | 5°C |
