認證編號 CPF7152625C111

## 車輛資料 Vehicle Information

## 車輛認證總結報告 Vehicle Inspection Findings

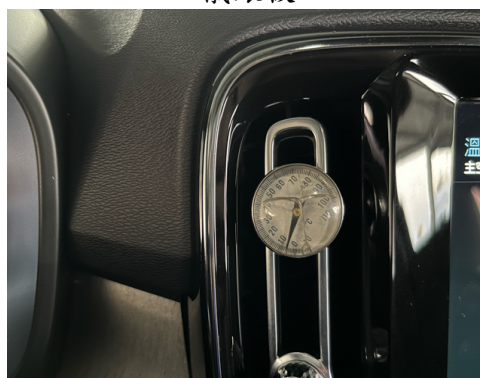
空調溫度

| 5. 前空調風速開關各段風速 | 正常 | 6. 前空調冷氣作動中央出風口溫度 | 5°C |
