認證編號 CPF7152625C113

## 車輛資料 Vehicle Information

## 車輛認證總結報告 Vehicle Inspection Findings

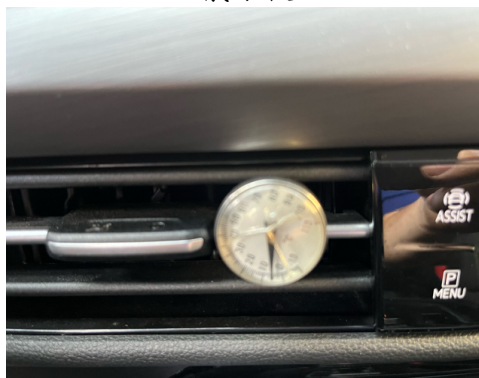
空調溫度

| 5. 前空調風速開關各段風速 | 正常 | 6. 前空調冷氣作動中央出風口溫度 | 5°C |
