認證編號 CPF7152625C114

## 車輛資料 Vehicle Information

## 車輛認證總結報告 Vehicle Inspection Findings

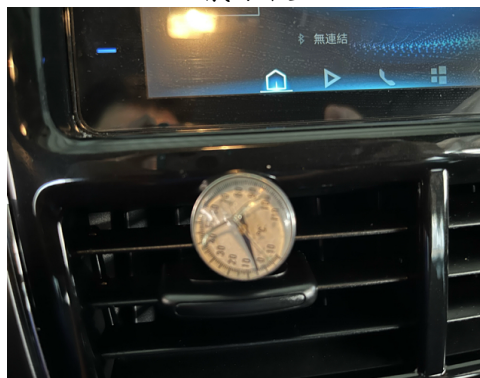
空調溫度

| 5. 前空調風速開關各段風速 | 正常 | 6. 前空調冷氣作動中央出風口溫度 | 5°C |
