認證編號 CPF7152625C118

## 車輛資料 Vehicle Information

## 車輛認證總結報告 Vehicle Inspection Findings

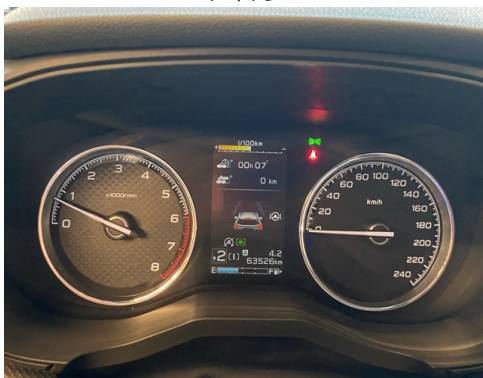
| 現況實車里程 Mileage<br>(僅揭露，不具保證效力) | 63,526 |

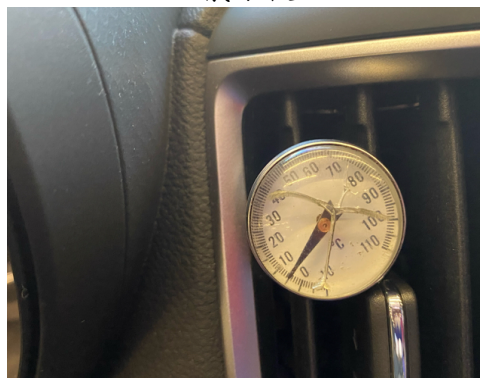
空調溫度

| 5. 前空調風速開關各段風速 | 正常 | 6. 前空調冷氣作動中央出風口溫度 | 5°C |
