認證編號 CPF7152625C119

## 車輛資料 Vehicle Information

| 車型 Model | RAV4 |

## 車輛認證總結報告 Vehicle Inspection Findings

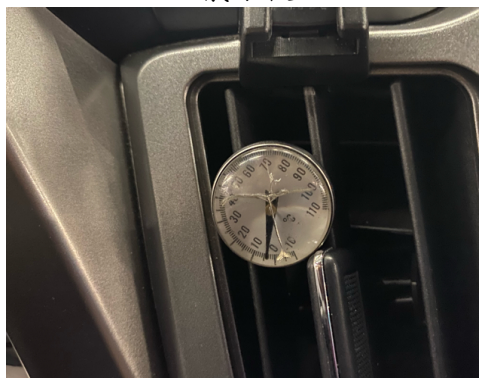
空調溫度

| 5. 前空調風速開關各段風速 | 正常 | 6. 前空調冷氣作動中央出風口溫度 | 5°C |
