# YES 車輛認證書

認證編號 CPF7152625C123

| 廠牌 Make | NISSAN |
| 車型 Model | TIIDA |

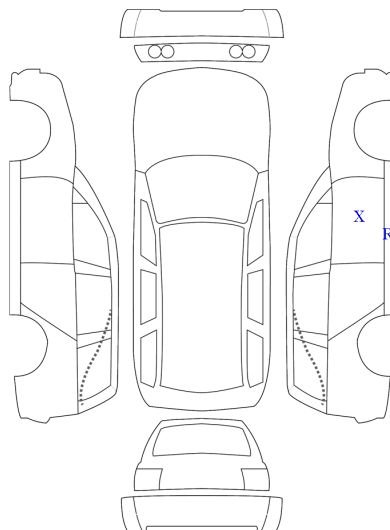
車體外觀圖

④ 鈑件鏽蝕、斑剝或鏽穿

B 受損面積約一個拳頭(含)以上

R 鈑件校正痕跡

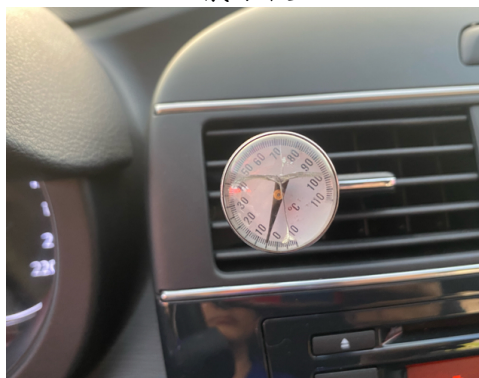
空調溫度

| 5. 前空調風速開關各段風速 | 正常 | 6. 前空調冷氣作動中央出風口溫度 | 5°C |
