認證編號 CPF7152625C124

## 車輛資料 Vehicle Information

## 車輛認證總結報告 Vehicle Inspection Findings

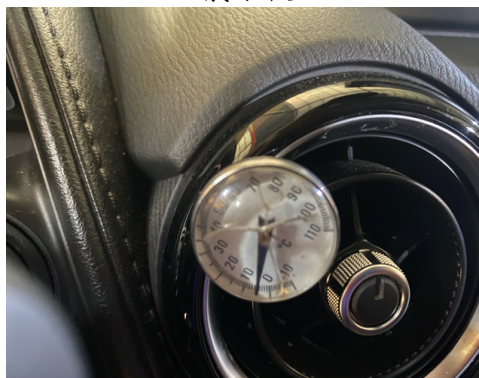
空調溫度

| 5. 前空調風速開關各段風速 | 正常 | 6. 前空調冷氣作動中央出風口溫度 | 5°C |
