認證編號 CPF7152625C126

## 車輛資料 Vehicle Information

| 廠牌 Make | LUXGEN |
| 車型 Model | S5 TURBO ECO HYPER |

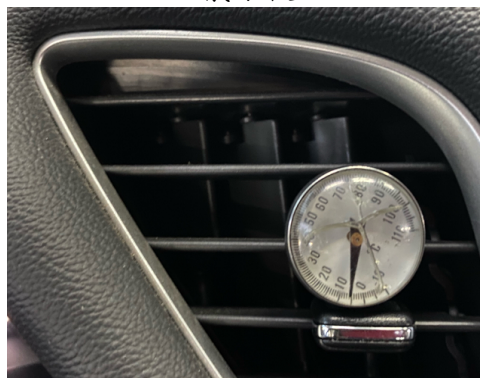
空調溫度

| 5. 前空調風速開關各段風速 | 正常 | 6. 前空調冷氣作動中央出風口溫度 | 5°C |
