認證編號 CPF7152625C127

## 車輛資料 Vehicle Information

## 車輛認證總結報告 Vehicle Inspection Findings

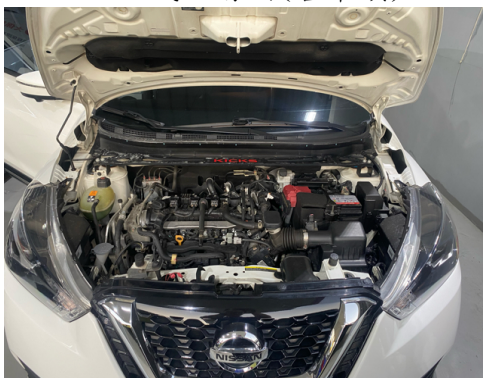
引擎室

| 5. 外觀有無漏油/水跡象 | 正常 | 6. 運轉時有無抖動或異常聲響 | 正常 |

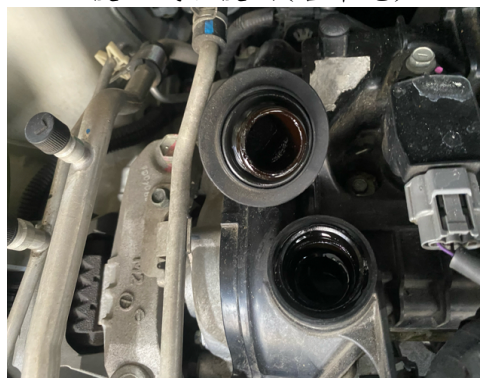
機油蓋

| 3. 警告指示燈有無異常作動 | 正常 | 4. 機油油量、油質有無異常 | 正常 |

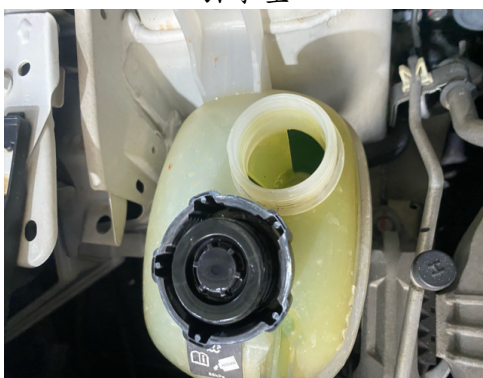
水箱蓋

| 11. 冷卻水有無添加防鏽劑 | 正常 | | |

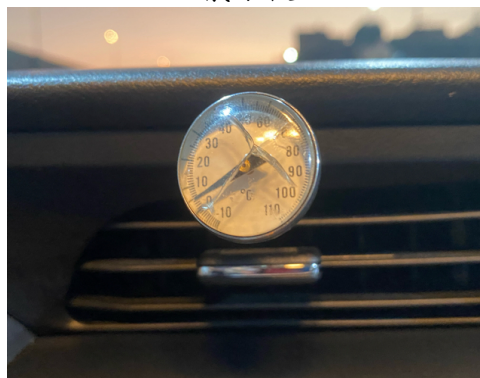
空調溫度

| 5. 前空調風速開關各段風速 | 正常 | 6. 前空調冷氣作動中央出風口溫度 | 5°C |
