# YES 車輛認證書

認證編號 CPF7152625C140

| 車型 Model | RAV4 |
| 年份 Year | 2020/05 |

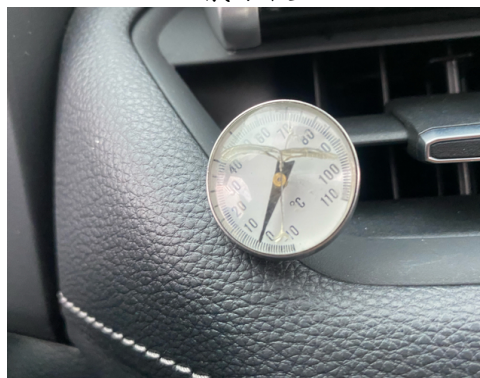
空調溫度

| 5. 前空調風速開關各段風速 | 正常 | 6. 前空調冷氣作動中央出風口溫度 | 5°C |
