認證編號 CPF7152625C146

## 車輛資料 Vehicle Information

## 車輛認證總結報告 Vehicle Inspection Findings

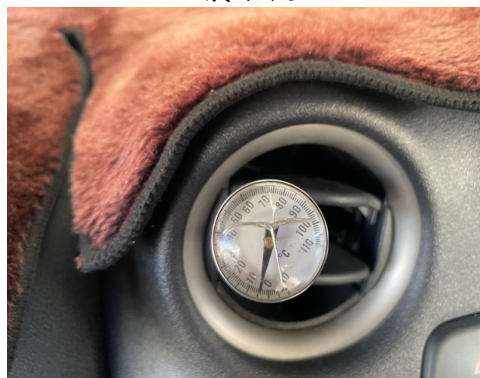
空調溫度

| 5. 前空調風速開關各段風速 | 正常 | 6. 前空調冷氣作動中央出風口溫度 | 5°C |
