認證編號 CPF7152625C158

## 車輛資料 Vehicle Information

## 車輛認證總結報告 Vehicle Inspection Findings

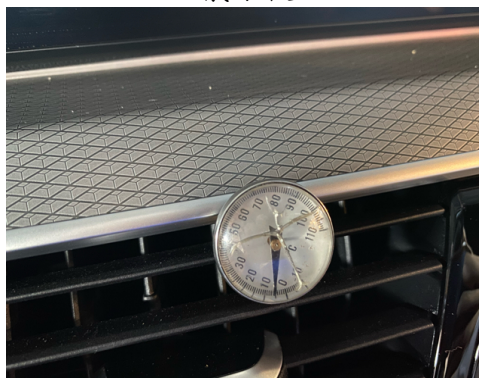
空調溫度

| 5. 前空調風速開關各段風速 | 正常 | 6. 前空調冷氣作動中央出風口溫度 | 5°C |
