認證編號 CPF7152625C165

車輛資料 Vehicle Information

廠牌 Make	LEXUS
車型 Model	CT200H
年份 Year	2016/09
排氣量 Displacement	1,798
車身號碼 VIN	JTHKD5BH50228****
引擎號碼 Engine Number	無引擎號碼
現況實車里程 Mileage (僅揭露, 不具保證效力)	78,007

車輛認證總結報告 Vehicle Inspection Findings

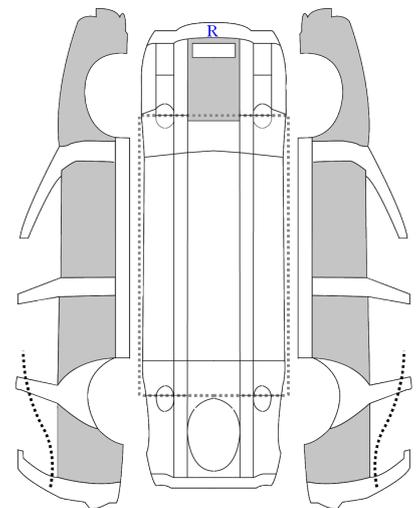
車骨結構圖

本車體骨架結構無修復跡象。
