認證編號 CPF7152625C166

## 車輛資料 Vehicle Information

## 車輛認證總結報告 Vehicle Inspection Findings

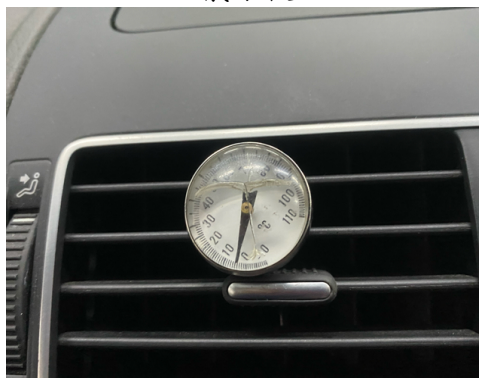
空調溫度

| 5. 前空調風速開關各段風速 | 正常 | 6. 前空調冷氣作動中央出風口溫度 | 5°C |
