認證編號 CPF7152625C175

## 車輛資料 Vehicle Information

## 車輛認證總結報告 Vehicle Inspection Findings

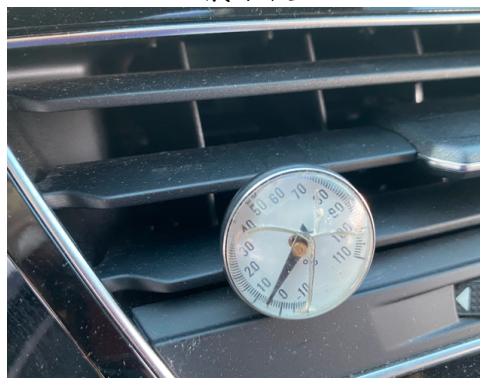
空調溫度

| 5. 前空調風速開關各段風速 | 正常 | 6. 前空調冷氣作動中央出風口溫度 | 5°C |
