認證編號 CPF7152625C182

## 車輛資料 Vehicle Information

## 車輛認證總結報告 Vehicle Inspection Findings

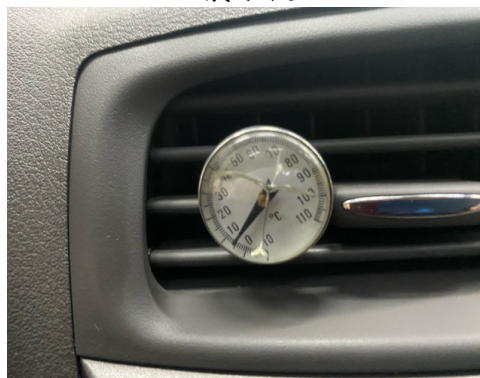
空調溫度

| 5. 前空調風速開關各段風速 | 正常 | 6. 前空調冷氣作動中央出風口溫度 | 5°C |
