查定編號 CPF7152625C185

車輛資料 Vehicle Information

廠牌 Make	TOYOTA
車型 Model	YARIS
年份 Year	2006/11
排氣量 Displacement	1,497
車身號碼 VIN	NCP91-900****
引擎號碼 Engine Number	***03**
現況實車里程 Mileage (僅揭露, 不具保證效力)	262,016

車輛認證總結報告 Vehicle Inspection Findings

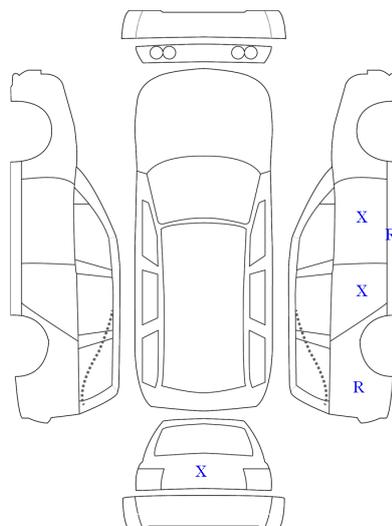
車體外觀圖

右側有鈹修痕。
右後方有鈹修痕。
正後方有鈹修痕。

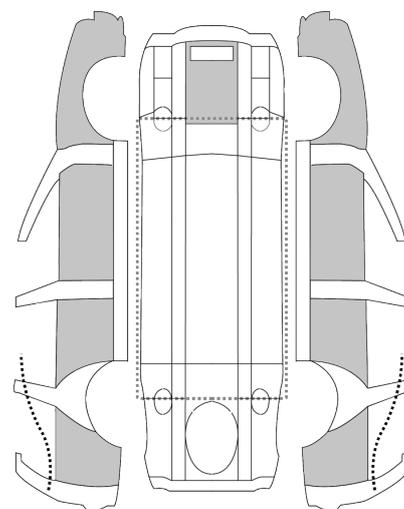
車骨結構圖

座椅以下有泡水之痕跡。
