YES 車輛認證書

認證編號 CPF7152625C197

廠牌 Make	SUZUKI
車型 Model	VITARA
年份 Year	2006/07
排氣量 Displacement	2,736
車身號碼 VIN	JS3TD94V67420****
引擎號碼 Engine Number	無引擎號碼
現況實車里程 Mileage (僅揭露, 不具保證效力)	210,794

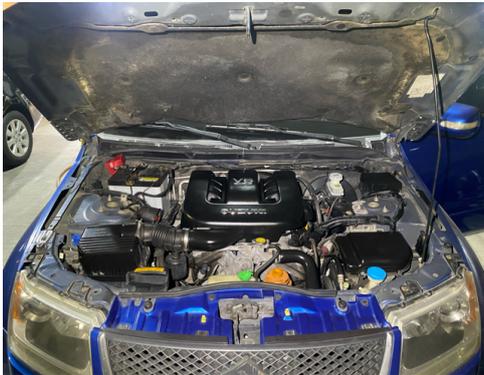
引擎室

1. 運轉時有無冒藍白煙、黑煙	正常	2. 水溫錶(燈)有無異常顯示	正常
3. 警告指示燈有無異常作動	正常	4. 機油油量、油質有無異常	正常
5. 外觀有無漏油/水跡象	異常	6. 運轉時有無抖動或異常聲響	正常
7. 外觀有無修補或龜裂跡象	正常	8. 冷卻風扇作動有無異常	正常
9. 加速有無不順暢或無法加速	正常	10. 高速運轉有無異常聲響	正常
11. 冷卻水有無添加防鏽劑	正常

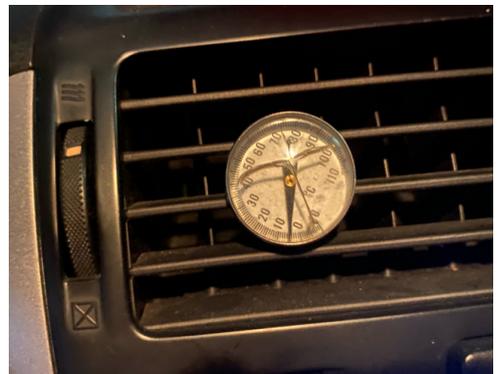
空調溫度

1. 檢查室外氣溫	24°C	2. 後空調冷氣作動中央出風口溫度	無此項目
3. 冷凝器散熱風扇有無運轉異常	正常	4. 前空調冷氣A/C開關燈號	正常
5. 前空調風速開關各段風速	正常	6. 前空調冷氣作動中央出風口溫度	5°C
7. 後空調冷氣A/C開關燈號	無此項目	8. 後空調風速開關各段風速	無此項目
