# YES 車輛認證書

認證編號 CPF7152625C205

| 廠牌 Make | TOYOTA |
| 車型 Model | ALTIS |

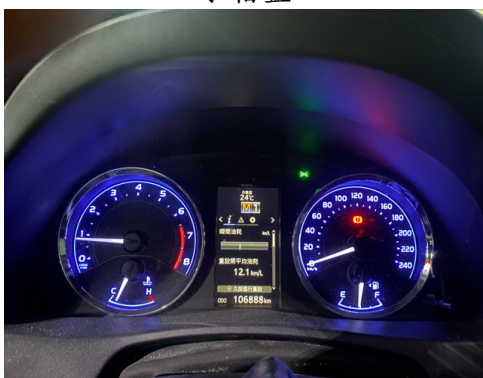
| 現況實車里程 Mileage<br>(僅揭露，不具保證效力) | 106,888 |

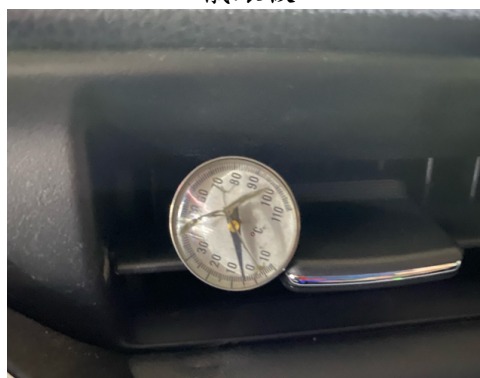
空調溫度

| 5. 前空調風速開關各段風速 | 正常 | 6. 前空調冷氣作動中央出風口溫度 | 5°C |
