認證編號 CPF7152625C206

## 車輛資料 Vehicle Information

## 車輛認證總結報告 Vehicle Inspection Findings

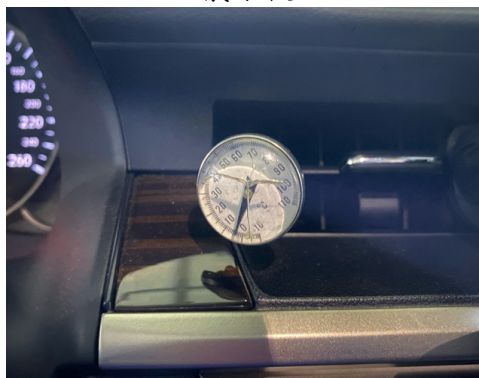
空調溫度

| 5. 前空調風速開關各段風速 | 正常 | 6. 前空調冷氣作動中央出風口溫度 | 5°C |
