認證編號 CPF7152625C208

## 車輛資料 Vehicle Information

| 車型 Model | CX-3 |

## 車輛認證總結報告 Vehicle Inspection Findings

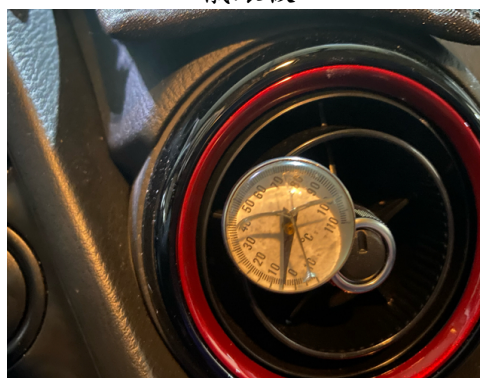
空調溫度

| 5. 前空調風速開關各段風速 | 正常 | 6. 前空調冷氣作動中央出風口溫度 | 5°C |
