認證編號 CPF7152625C212

廠牌 Make	BMW
車型 Model	2 SERIES
年份 Year	2017/11
排氣量 Displacement	1,499
車身號碼 VIN	WBA2A3103J7A6****
引擎號碼 Engine Number	無引擎號碼
現況實車里程 Mileage (僅揭露, 不具保證效力)	126,990

車輛認證總結報告 Vehicle Inspection Findings

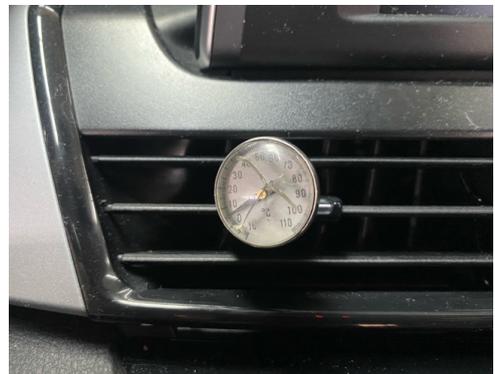
空調溫度

1. 檢查室外氣溫	24°C	2. 後空調冷氣作動中央出風口溫度	無此項目
3. 冷凝器散熱風扇有無運轉異常	正常	4. 前空調冷氣A/C開關燈號	正常
5. 前空調風速開關各段風速	正常	6. 前空調冷氣作動中央出風口溫度	5°C
7. 後空調冷氣A/C開關燈號	無此項目	8. 後空調風速開關各段風速	無此項目
