認證編號 CPF7152625C218

## 車輛資料 Vehicle Information

## 車輛認證總結報告 Vehicle Inspection Findings

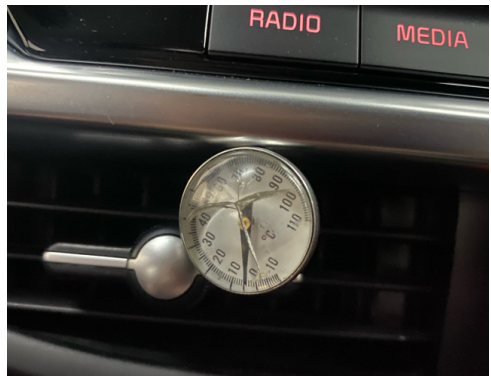
空調溫度

| 5. 前空調風速開關各段風速 | 正常 | 6. 前空調冷氣作動中央出風口溫度 | 5°C |
