認證編號 CPF7152625C219

## 車輛資料 Vehicle Information

## 車輛認證總結報告 Vehicle Inspection Findings

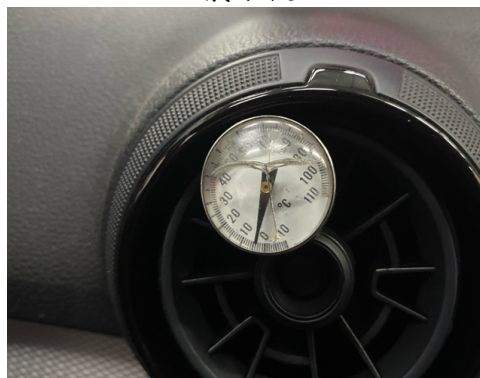
空調溫度

| 5. 前空調風速開關各段風速 | 正常 | 6. 前空調冷氣作動中央出風口溫度 | 5°C |
