認證編號 CPF7152625C225

## 車輛資料 Vehicle Information

## 車輛認證總結報告 Vehicle Inspection Findings

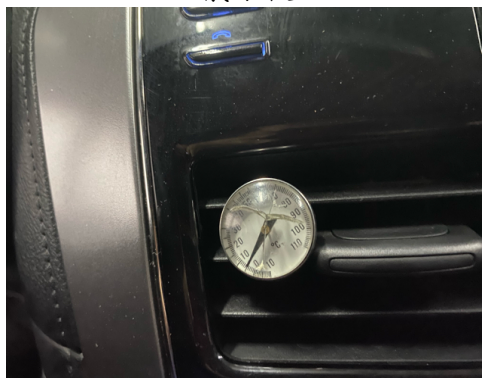
空調溫度

| 5. 前空調風速開關各段風速 | 正常 | 6. 前空調冷氣作動中央出風口溫度 | 5°C |
