認證編號 CPF7152625C248

車輛資料 Vehicle Information

車輛認證總結報告 Vehicle Inspection Findings

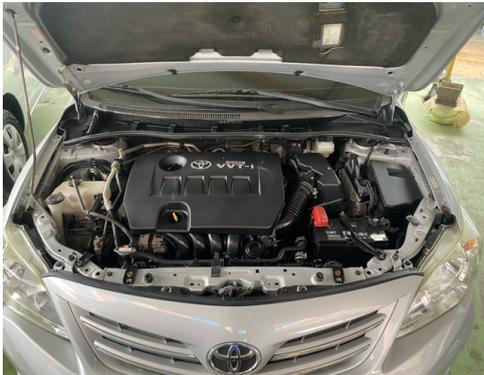
引擎室

1. 運轉時有無冒藍白煙、黑煙	正常	2. 水溫錶(燈)有無異常顯示	正常
3. 警告指示燈有無異常作動	正常	4. 機油油量、油質有無異常	正常
5. 外觀有無漏油/水跡象	正常	6. 運轉時有無抖動或異常聲響	正常
7. 外觀有無修補或龜裂跡象	正常	8. 冷卻風扇作動有無異常	正常
9. 加速有無不順暢或無法加速	正常	10. 高速運轉有無異常聲響	正常
11. 冷卻水有無添加防鏽劑	正常

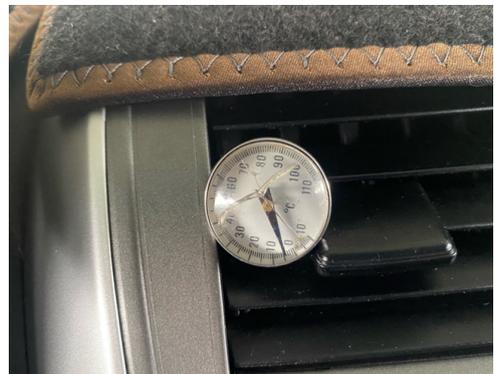
空調溫度

1. 檢查室外氣溫	24°C	2. 後空調冷氣作動中央出風口溫度	無此項目
3. 冷凝器散熱風扇有無運轉異常	正常	4. 前空調冷氣A/C開關燈號	正常
5. 前空調風速開關各段風速	正常	6. 前空調冷氣作動中央出風口溫度	5°C
7. 後空調冷氣A/C開關燈號	無此項目	8. 後空調風速開關各段風速	無此項目
