詳情請見

認證編號 CPF71526261006

## 車輛資料 Vehicle Information

## 車輛認證總結報告 Vehicle Inspection Findings

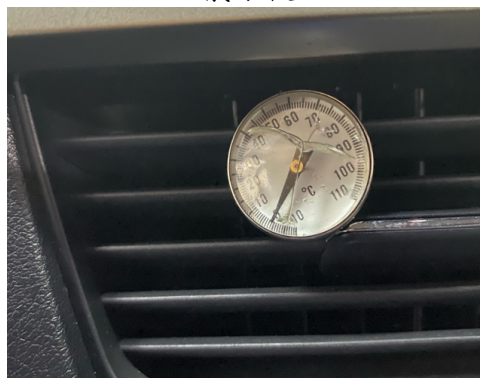
空調溫度

| 5. 前空調風速開關各段風速 | 正常 | 6. 前空調冷氣作動中央出風口溫度 | 5°C |
