YES 車輛認證書

認證編號 CPF71526261016

廠牌 Make	HYUNDAI
車型 Model	TUCSON
年份 Year	2018/07
排氣量 Displacement	1,591
車身號碼 VIN	RFHJU812BJS00****
引擎號碼 Engine Number	***JJU4288**
現況實車里程 Mileage (僅揭露, 不具保證效力)	127,553

車輛認證總結報告 Vehicle Inspection Findings

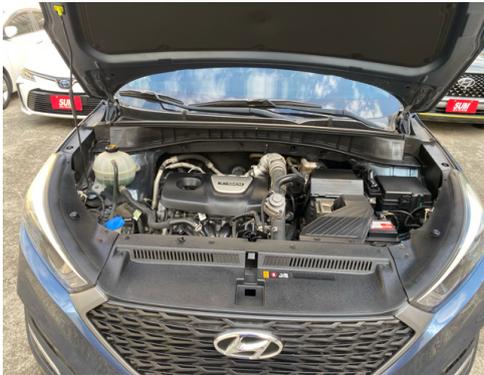
引擎室

1. 運轉時有無冒藍白煙、黑煙	正常	2. 水溫錶(燈)有無異常顯示	正常
3. 警告指示燈有無異常作動	正常	4. 機油油量、油質有無異常	正常
5. 外觀有無漏油/水跡象	正常	6. 運轉時有無抖動或異常聲響	正常
7. 外觀有無修補或龜裂跡象	正常	8. 冷卻風扇作動有無異常	正常
9. 加速有無不順暢或無法加速	正常	10. 高速運轉有無異常聲響	正常
11. 冷卻水有無添加防鏽劑	正常

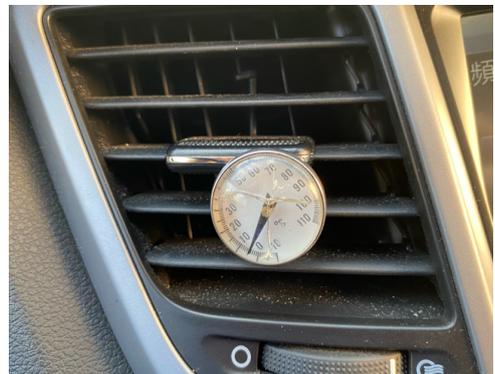
空調溫度

1. 檢查室外氣溫	18°C	2. 後空調冷氣作動中央出風口溫度	無此項目
3. 冷凝器散熱風扇有無運轉異常	正常	4. 前空調冷氣A/C開關燈號	正常
5. 前空調風速開關各段風速	正常	6. 前空調冷氣作動中央出風口溫度	5°C
7. 後空調冷氣A/C開關燈號	無此項目	8. 後空調風速開關各段風速	無此項目
