認證編號 CPF71526261020

## 車輛資料 Vehicle Information

## 車輛認證總結報告 Vehicle Inspection Findings

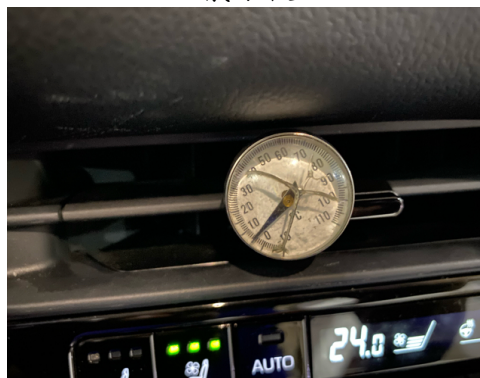
空調溫度

| 5. 前空調風速開關各段風速 | 正常 | 6. 前空調冷氣作動中央出風口溫度 | 5°C |
