認證編號 CPF71526261024

## 車輛資料 Vehicle Information

## 車輛認證總結報告 Vehicle Inspection Findings

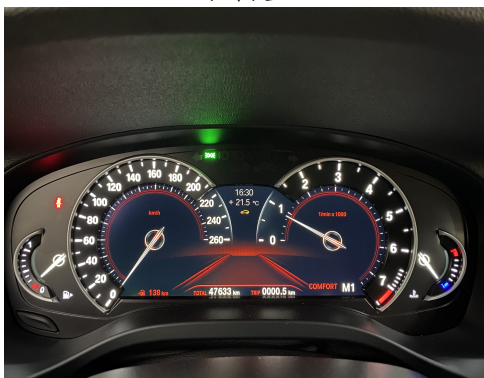
| 現況實車里程 Mileage<br>(僅揭露，不具保證效力) | 47,633 |

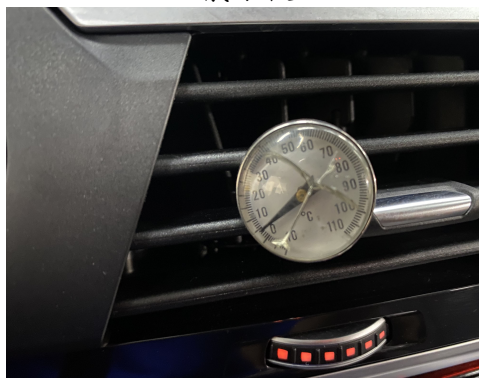
空調溫度

| 5. 前空調風速開關各段風速 | 正常 | 6. 前空調冷氣作動中央出風口溫度 | 5°C |
