認證編號 CPF71526261031

## 車輛資料 Vehicle Information

## 車輛認證總結報告 Vehicle Inspection Findings

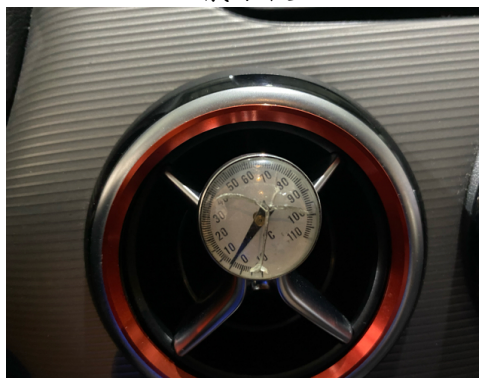
空調溫度

| 5. 前空調風速開關各段風速 | 正常 | 6. 前空調冷氣作動中央出風口溫度 | 5°C |
