認證編號 CPF71526261032

| 廠牌 Make | LEXUS |
| 車型 Model | UX |

## 車輛認證總結報告 Vehicle Inspection Findings

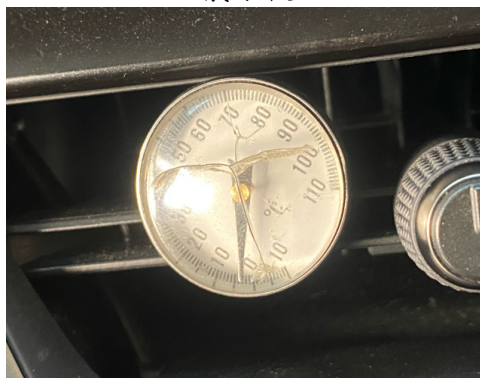
空調溫度

| 5. 前空調風速開關各段風速 | 正常 | 6. 前空調冷氣作動中央出風口溫度 | 5°C |
