查定編號 CPF71526261034

廠牌 Make	LEXUS
車型 Model	RX
年份 Year	2016/05
排氣量 Displacement	3,456
車身號碼 VIN	JTJBZMCA50201****
引擎號碼 Engine Number	無引擎號碼
現況實車里程 Mileage (僅揭露, 不具保證效力)	95,744

車輛認證總結報告 Vehicle Inspection Findings

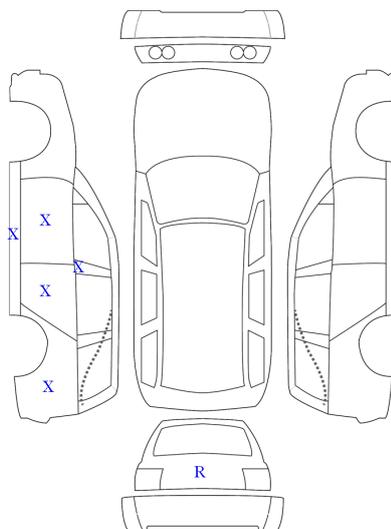
車體外觀圖

左側有鈹修痕。
左後方有鈹修痕。
正後方有鈹修痕。
