**查定編號** CPF71526261035

## 車輛資料 Vehicle Information

廠牌 Make	LEXUS
車型 Model	RX
年份 Year	2016/11
排氣量 Displacement	1,998
車身號碼 VIN	JTJZAMCA50201****
引擎號碼 Engine Number	無引擎號碼
現況實車里程 Mileage (僅揭露, 不具保證效力)	80,295

## 車輛認證總結報告 Vehicle Inspection Findings

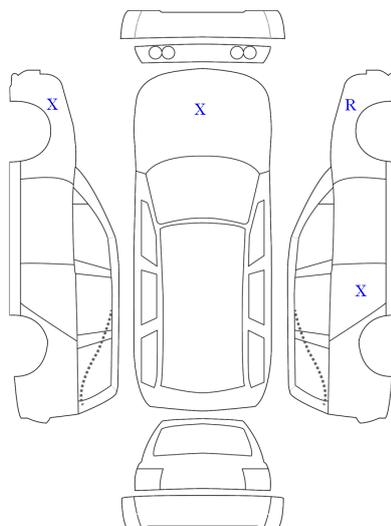
車體外觀圖

右側有鈹修痕。  
右前方有鈹修痕。  
左前方有鈹修痕。  
正前方有鈹修痕。

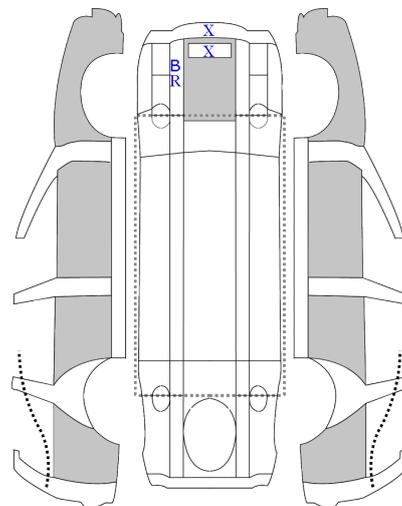
車骨結構圖

無此檢查項目  
無任何異常之痕跡。  
無任何泡水之痕跡。  
異常

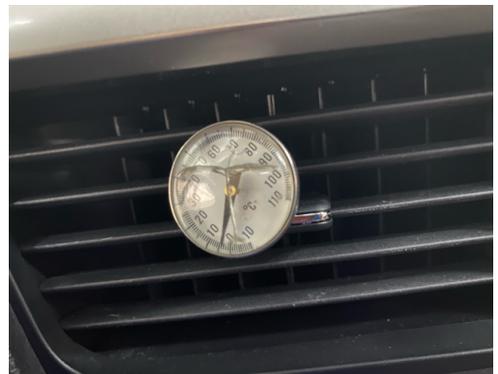
空調溫度

1. 檢查室外氣溫	23°C	2. 後空調冷氣作動中央出風口溫度	無此項目
3. 冷凝器散熱風扇有無運轉異常	正常	4. 前空調冷氣A/C開關燈號	正常
5. 前空調風速開關各段風速	正常	6. 前空調冷氣作動中央出風口溫度	5°C
7. 後空調冷氣A/C開關燈號	無此項目	8. 後空調風速開關各段風速	無此項目
