查定編號 CPF71526261037

車輛資料 Vehicle Information

廠牌 Make	AUDI
車型 Model	A1
年份 Year	2013/05
排氣量 Displacement	1,390
車身號碼 VIN	WAUZZZ8X8DB11****
引擎號碼 Engine Number	無引擎號碼
現況實車里程 Mileage (僅揭露, 不具保證效力)	135,690

車輛認證總結報告 Vehicle Inspection Findings

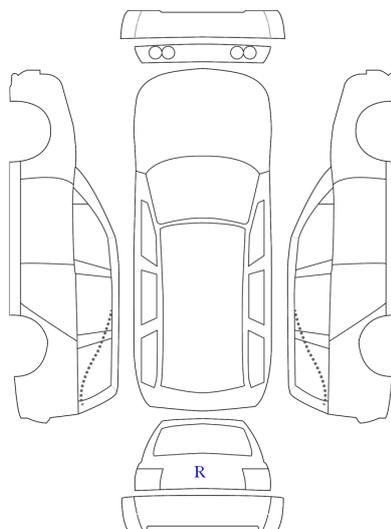
車體外觀圖

正後方有鈹修痕。
