# YES 車輛認證書

認證編號 CPF71526261041

廠牌 Make	TOYOTA
車型 Model	SIENTA
年份 Year	2022/09
排氣量 Displacement	1,798
車身號碼 VIN	ZSP170-006****
引擎號碼 Engine Number	***0J598**
現況實車里程 Mileage (僅揭露, 不具保證效力)	127,026

## 車輛認證總結報告 Vehicle Inspection Findings

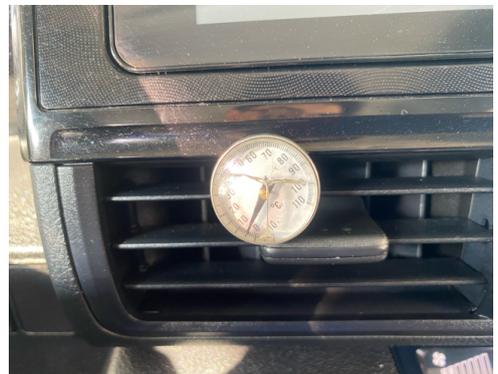
空調溫度

1. 檢查室外氣溫	23°C	2. 後空調冷氣作動中央出風口溫度	無此項目
3. 冷凝器散熱風扇有無運轉異常	正常	4. 前空調冷氣A/C開關燈號	正常
5. 前空調風速開關各段風速	正常	6. 前空調冷氣作動中央出風口溫度	5°C
7. 後空調冷氣A/C開關燈號	無此項目	8. 後空調風速開關各段風速	無此項目
