認證編號 CPF71526261072

## 車輛資料 Vehicle Information

## 車輛認證總結報告 Vehicle Inspection Findings

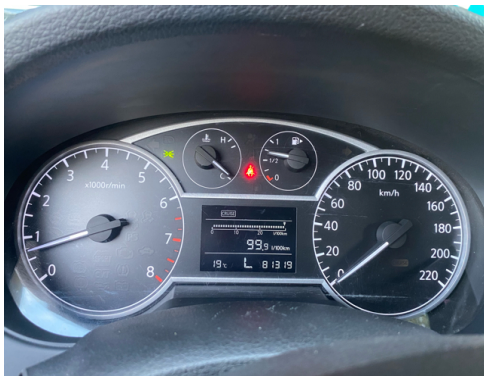
| 現況實車里程 Mileage<br>(僅揭露，不具保證效力) | 81,319 |

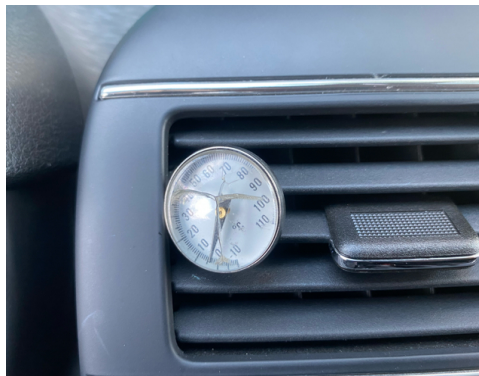
空調溫度

| 5. 前空調風速開關各段風速 | 正常 | 6. 前空調冷氣作動中央出風口溫度 | 5°C |
