YES 車輛認證書

認證編號 CPF71526261073

廠牌 Make	TOYOTA
車型 Model	VIOS
年份 Year	2012/09
排氣量 Displacement	1,497
車身號碼 VIN	NCP42~017****
引擎號碼 Engine Number	***97**
現況實車里程 Mileage (僅揭露, 不具保證效力)	168,438

車輛認證總結報告 Vehicle Inspection Findings

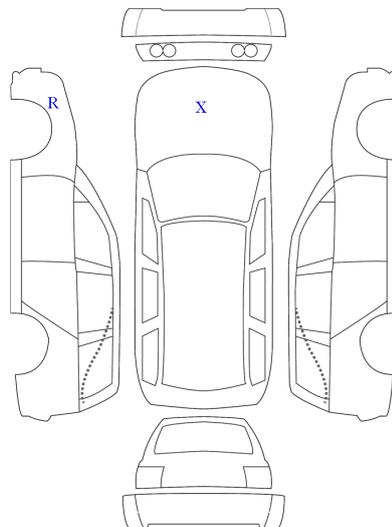
車體外觀圖

本車引擎號碼無異常。 **S** 鈹件鏽蝕、斑剝或鏽穿
本車車身號碼無異常。 **B** 受損面積約一個拳頭(含)以上
本車輛無泡水跡象。 **R** 鈹件校正痕跡
本車體骨架結構無修復跡象。 **X** 更換

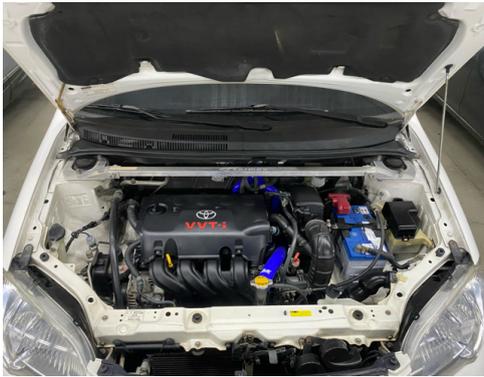
引擎室

1. 運轉時有無冒藍白煙、黑煙	正常	2. 水溫錶(燈)有無異常顯示	正常
3. 警告指示燈有無異常作動	正常	4. 機油油量、油質有無異常	正常
5. 外觀有無漏油/水跡象	異常	6. 運轉時有無抖動或異常聲響	正常
7. 外觀有無修補或龜裂跡象	正常	8. 冷卻風扇作動有無異常	正常
9. 加速有無不順暢或無法加速	正常	10. 高速運轉有無異常聲響	正常
11. 冷卻水有無添加防鏽劑	正常

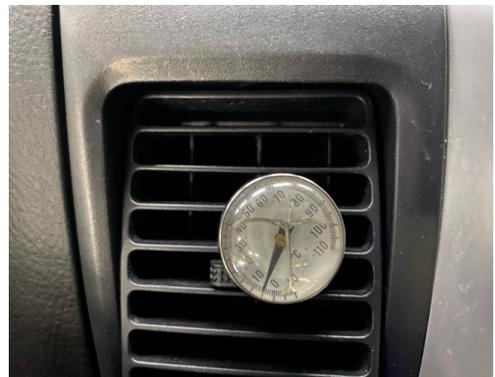
空調溫度

1. 檢查室外氣溫	28°C	2. 後空調冷氣作動中央出風口溫度	無此項目
3. 冷凝器散熱風扇有無運轉異常	正常	4. 前空調冷氣A/C開關燈號	正常
5. 前空調風速開關各段風速	正常	6. 前空調冷氣作動中央出風口溫度	5°C
7. 後空調冷氣A/C開關燈號	無此項目	8. 後空調風速開關各段風速	無此項目
