認證編號 CPF71526261084

## 車輛資料 Vehicle Information

## 車輛認證總結報告 Vehicle Inspection Findings

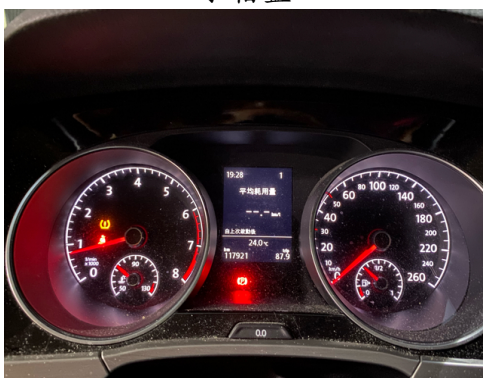
| 現況實車里程 Mileage<br>(僅揭露，不具保證效力) | 117,921 |

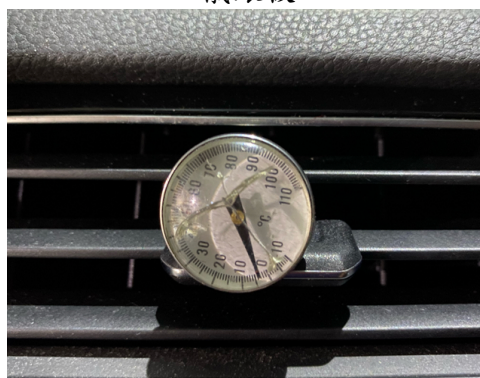
空調溫度

| 5. 前空調風速開關各段風速 | 正常 | 6. 前空調冷氣作動中央出風口溫度 | 5°C |
