認證編號 CPF71526261088

## 車輛資料 Vehicle Information

## 車輛認證總結報告 Vehicle Inspection Findings

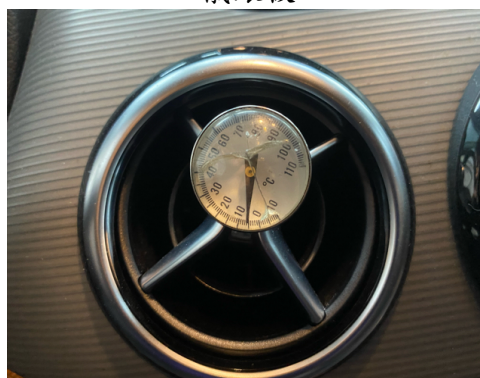
空調溫度

| 5. 前空調風速開關各段風速 | 正常 | 6. 前空調冷氣作動中央出風口溫度 | 5°C |
