認證編號 CPF71526261089

## 車輛資料 Vehicle Information

## 車輛認證總結報告 Vehicle Inspection Findings

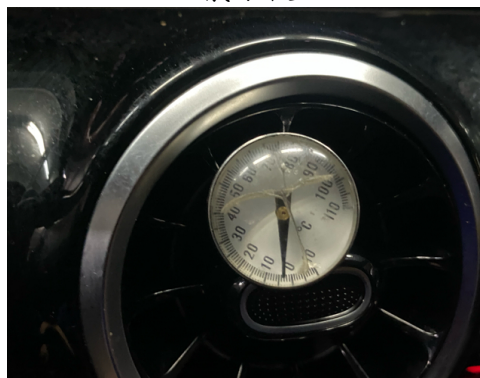
空調溫度

| 5. 前空調風速開關各段風速 | 正常 | 6. 前空調冷氣作動中央出風口溫度 | 5°C |
