認證編號 CPF71526261091

## 車輛資料 Vehicle Information

## 車輛認證總結報告 Vehicle Inspection Findings

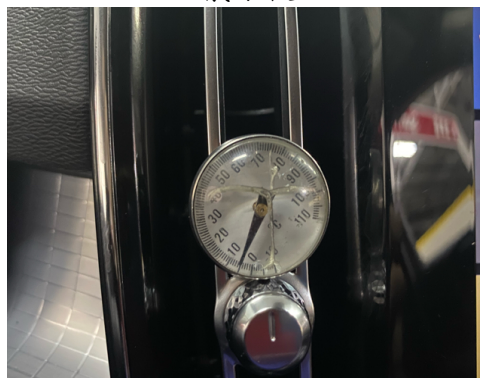
空調溫度

| 5. 前空調風速開關各段風速 | 正常 | 6. 前空調冷氣作動中央出風口溫度 | 5°C |
