認證編號 CPF71526261097

## 車輛資料 Vehicle Information

## 車輛認證總結報告 Vehicle Inspection Findings

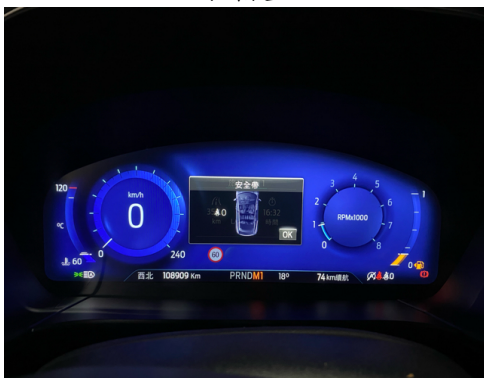
| 現況實車里程 Mileage<br>(僅揭露，不具保證效力) | 108,909 |

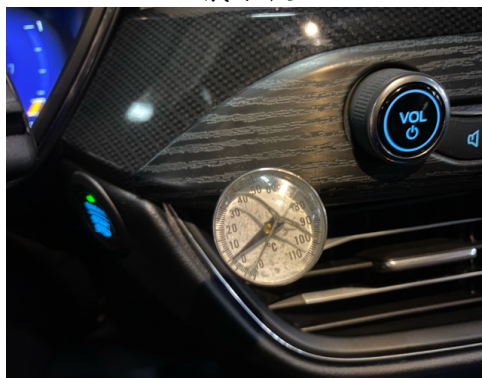
空調溫度

| 5. 前空調風速開關各段風速 | 正常 | 6. 前空調冷氣作動中央出風口溫度 | 5°C |
